INTERCORR
2016
ABRACO
Atlântico Búzios Convention & Resort
Búzios/RJ • 16 a 20 de maio

Teste de longa duração monitorando oxigênio e potencial de corrosão em design de Umbilical

D. Thierry and N. Larché (Larché Corrosion Institute)
L. Mehus and K. Van Thoor (Aker Subsea)
T. Cassagne (Total EP)
U.Kivisäkk and J. Eihagen (Sandvik)

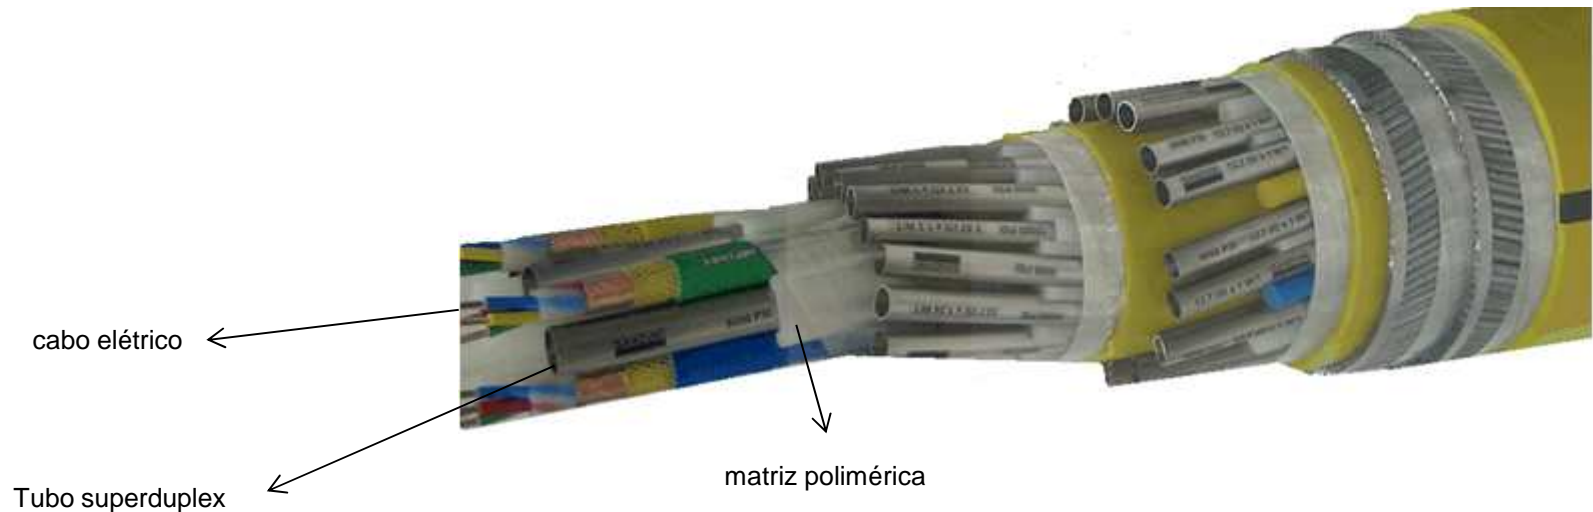
Tubo umbilical é usado para controle e operação de instalações de petróleo e produção de gás.

- Avaliar o potencial à corrosão por fresta em tubos de aços inoxidáveis superduplex soldados, em um teste de tubo umbilical exposto em água do mar a 30°C
- Compreender a corrosividade real da água do mar confinado entre o tubo metálico e a matriz polimérica considerando assim análise do biofilme, teor de oxigênio e a eficiência de redução catódica a condutividade.

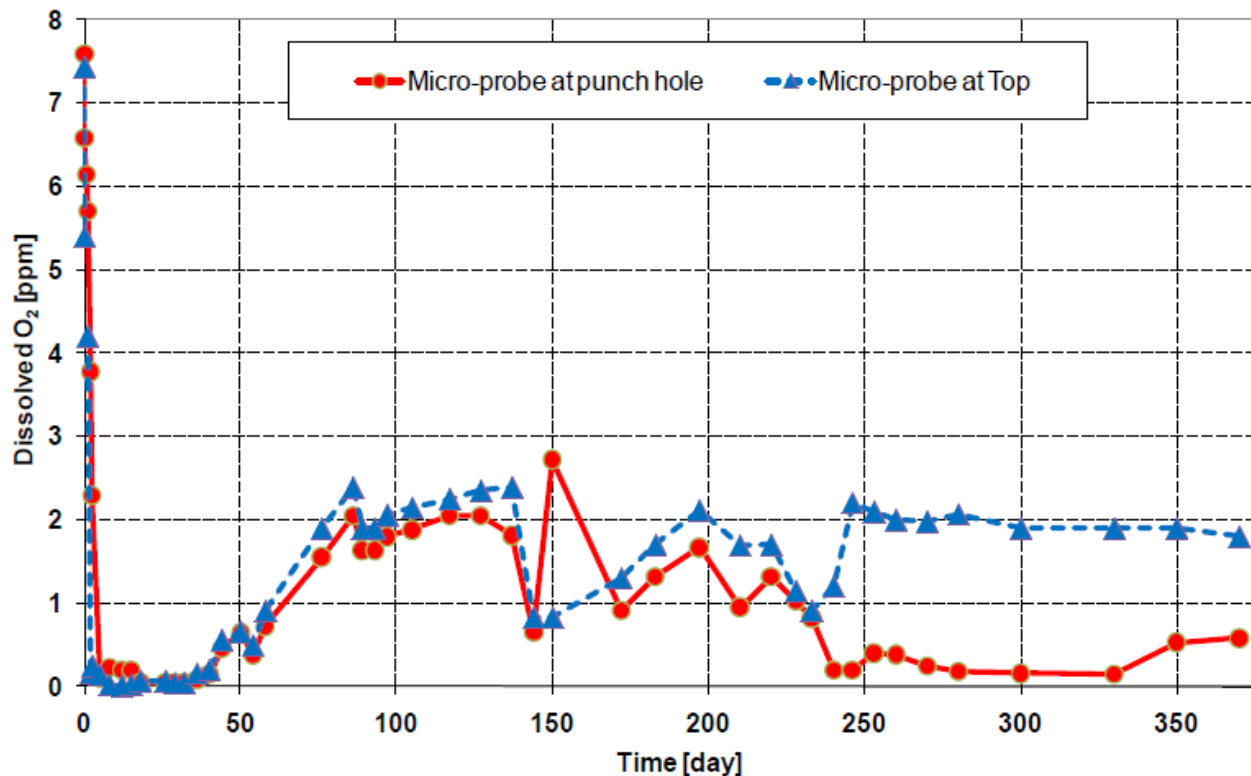
RESULTADOS – POTENCIAL DE OXIGÊNIO DISSOLVIDO NO INTERIOR DO UMBILICAL

Oxigênio consumido rapidamente durante os primeiros dias de exposição devido a reação catódica para manter a passividade.

A concentração de O₂ aumentou ligeiramente devido a difusão do oxigênio da água do mar através do perfil ou canais de PVC mas o valor médio de oxigênio dissolvido foi de 1 ppm por ano. Isso indica que a zona confinada teve empobrecimento de oxigênio.

Apesar de alguma difusão de oxigênio através do perfil PVC, o oxigênio dissolvido entre o tubo em superduplex e a matriz polimérica foi de 1-2 ppm.

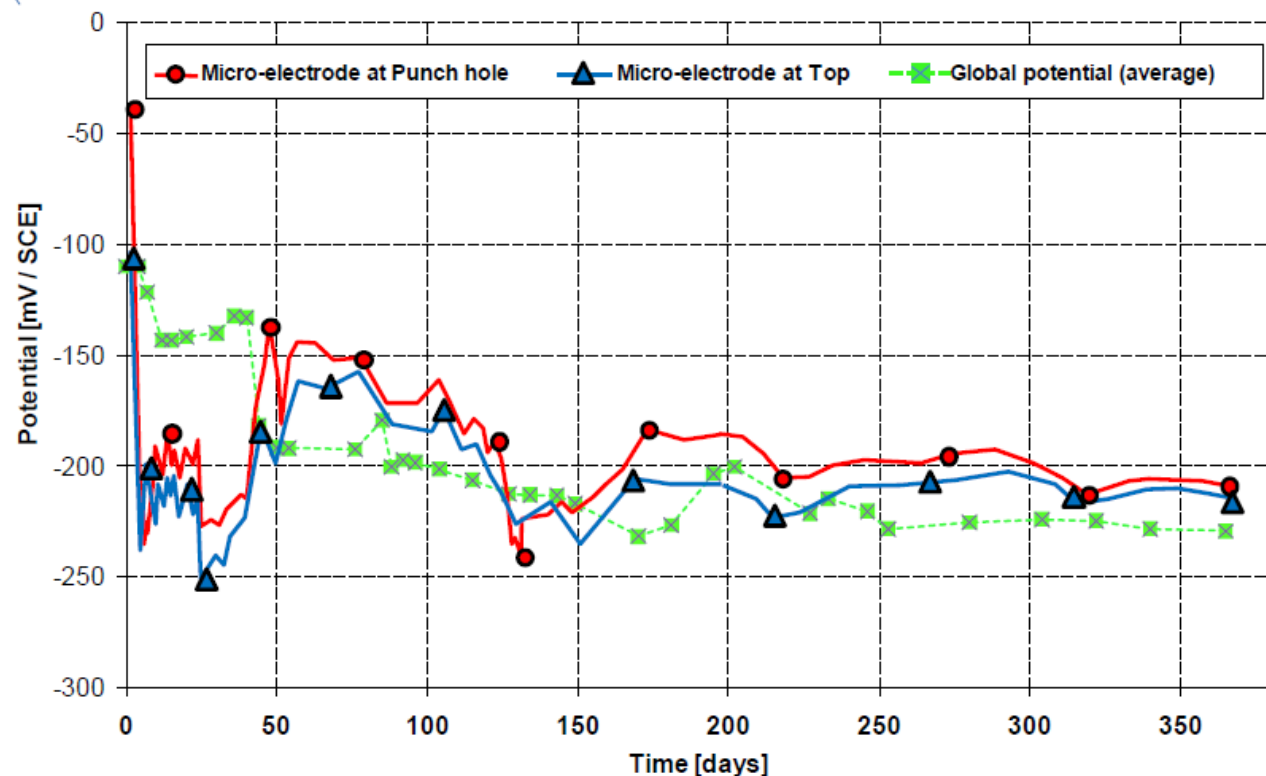
RESULTADOS – POTENCIAL DE CIRCUITO ABERTO DENTRO DO UMBILICAL

Foram usados microeletrodos confinados e um eletrodo de macro referência de Ag/AgCl colocado em um conduíte dedicado para cabo elétrico e é clara a queda do potencial de -50mV/SCE para -220 mV/SCE.

É evidente que não houve enobrecimento do potencial na zona confinada. Isso está relacionado com a diferença de micro ambiente pois há diferença na quantidade de oxigênio.

O pH foi medido também no início e durante o teste mantendo-se em 8,1 +/- 0,1 e a condutividade em 56 +/- 1 ms/cm indicando que não houve aumento na condutividade.

Nos primeiros dias de teste foi constatado um rápido consumo de oxigênio pela corrente passiva dos tubos de aço superduplex resultando em uma baixa do potencial de circuito aberto em cerca de -220mV/SCE na zona confinada.

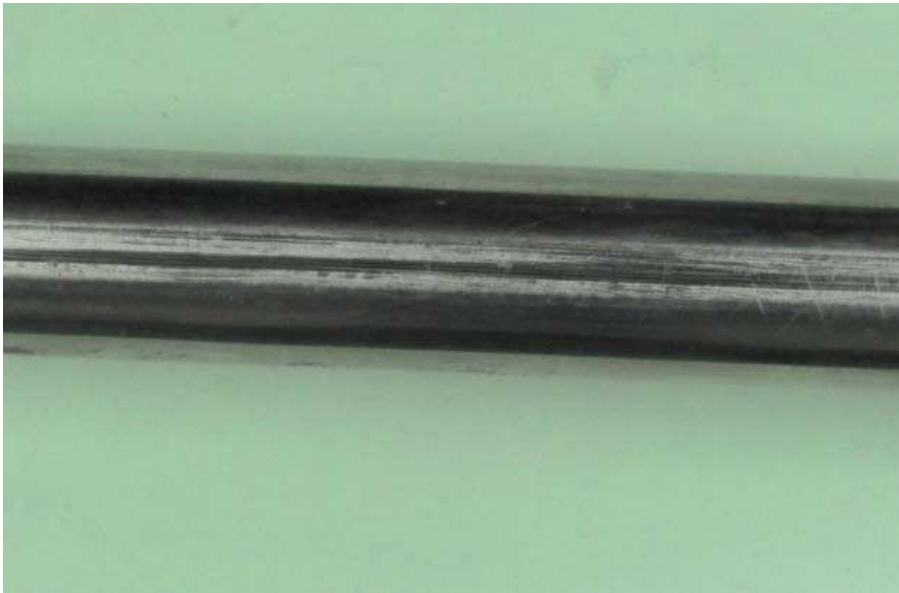
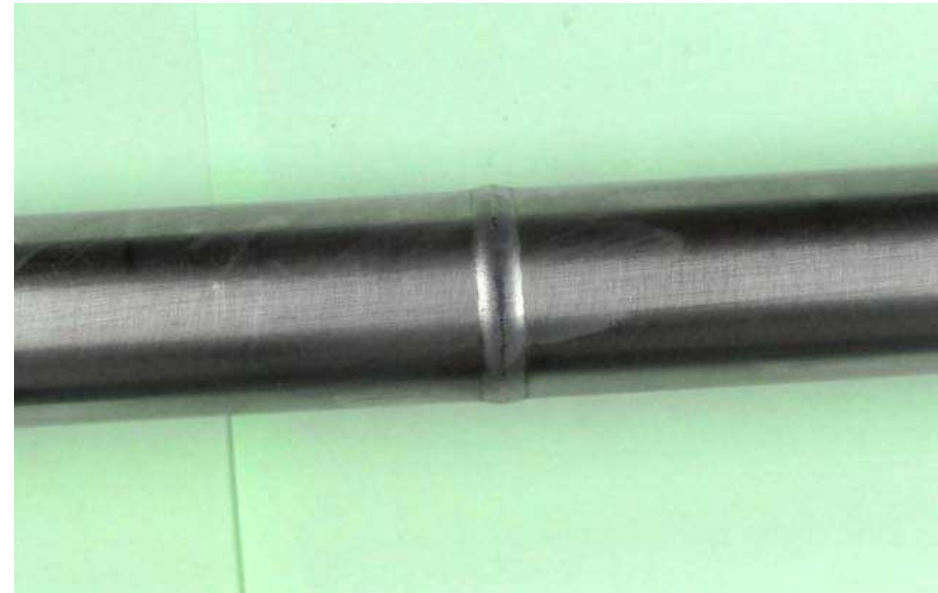
RESULTADOS – FOTOS DO TUBO E REGIÃO DA SOLDA APÓS TESTE

Os tubos em UNS S32750 foram retirados do Umbilical para serem analisados após 2 anos de teste em água do mar a 30°C e não houve corrosão no corpo do tubo e nem mesmo a região de solda. Houve apenas pequenas regiões de descoloração as quais foram verificadas através da microscopia.

Não foi observada corrosão após 2 anos de exposição.

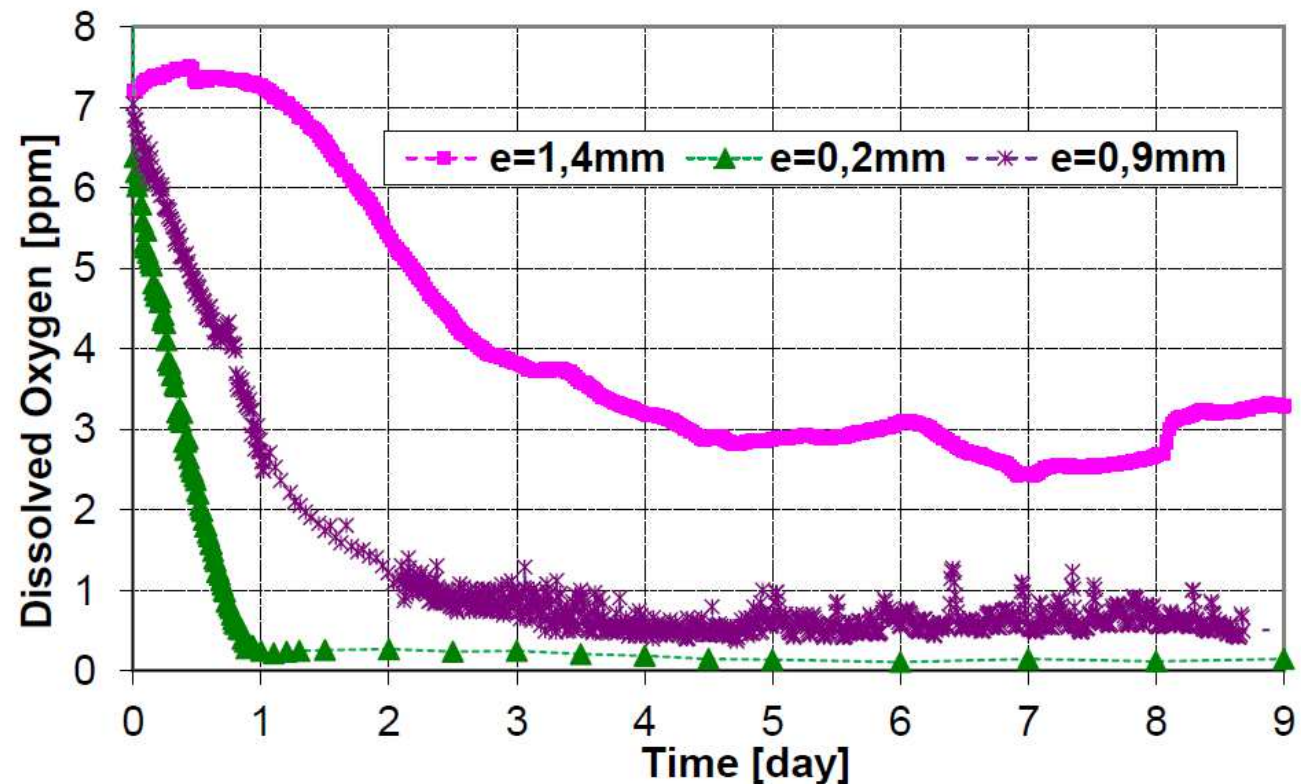
RESULTADOS – TEOR DE OXIGÊNIO DISSOLVIDO EM FUNÇÃO AO ESPAÇAMENTO ENTRE A MATRIZ POLIMÉRICA E TUBO

O espaçamento real entre o tubo e a matriz polimérica em um Umbilical é de 0.2 a 1.4mm. 0.9 mm é o espaçamento em nossa amostra testada e em todos os casos, o teor de oxigênio dissolvido diminuiu rapidamente e depois ficou constante para cada geometria.

Um calculo para saber consumo de oxigênio usando a lei de Coulomb foi usado para gap de 0,9 e 1,4mm o os resultados obtidos foram 0,7 e 3,5 ppm de oxigênio

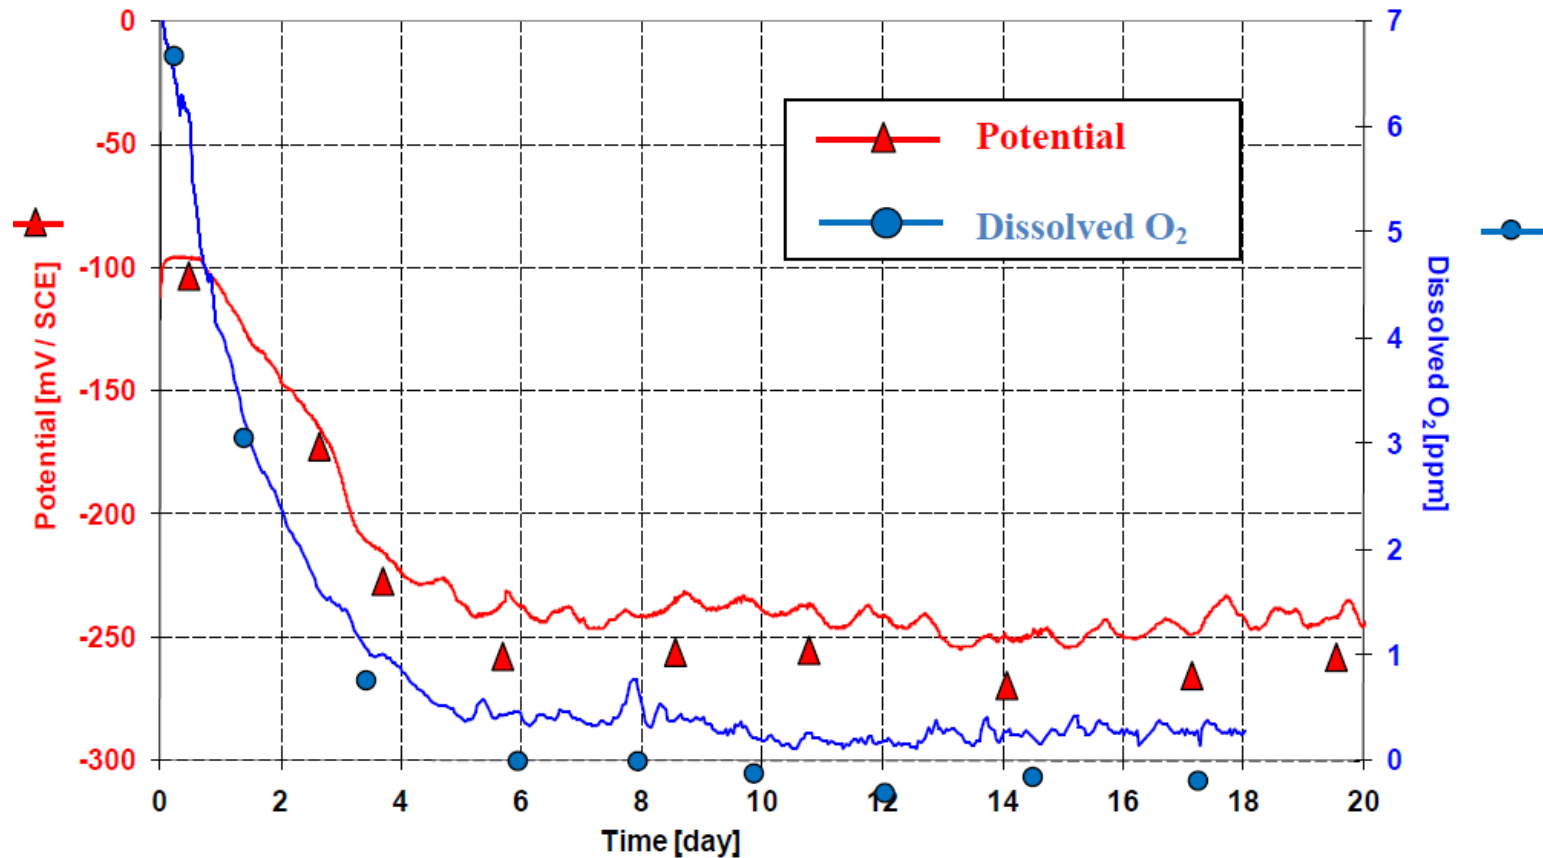
RESULTADOS – TEOR DE OXIGÊNIO DISSOLVIDO E CIRCUITO ABERTO EM ZONA CONFINADA DE 0,9 mm

A diminuição inicial a um valor de potencial de circuito aberto está correlacionada a diminuição para teor de oxigênio dissolvido.

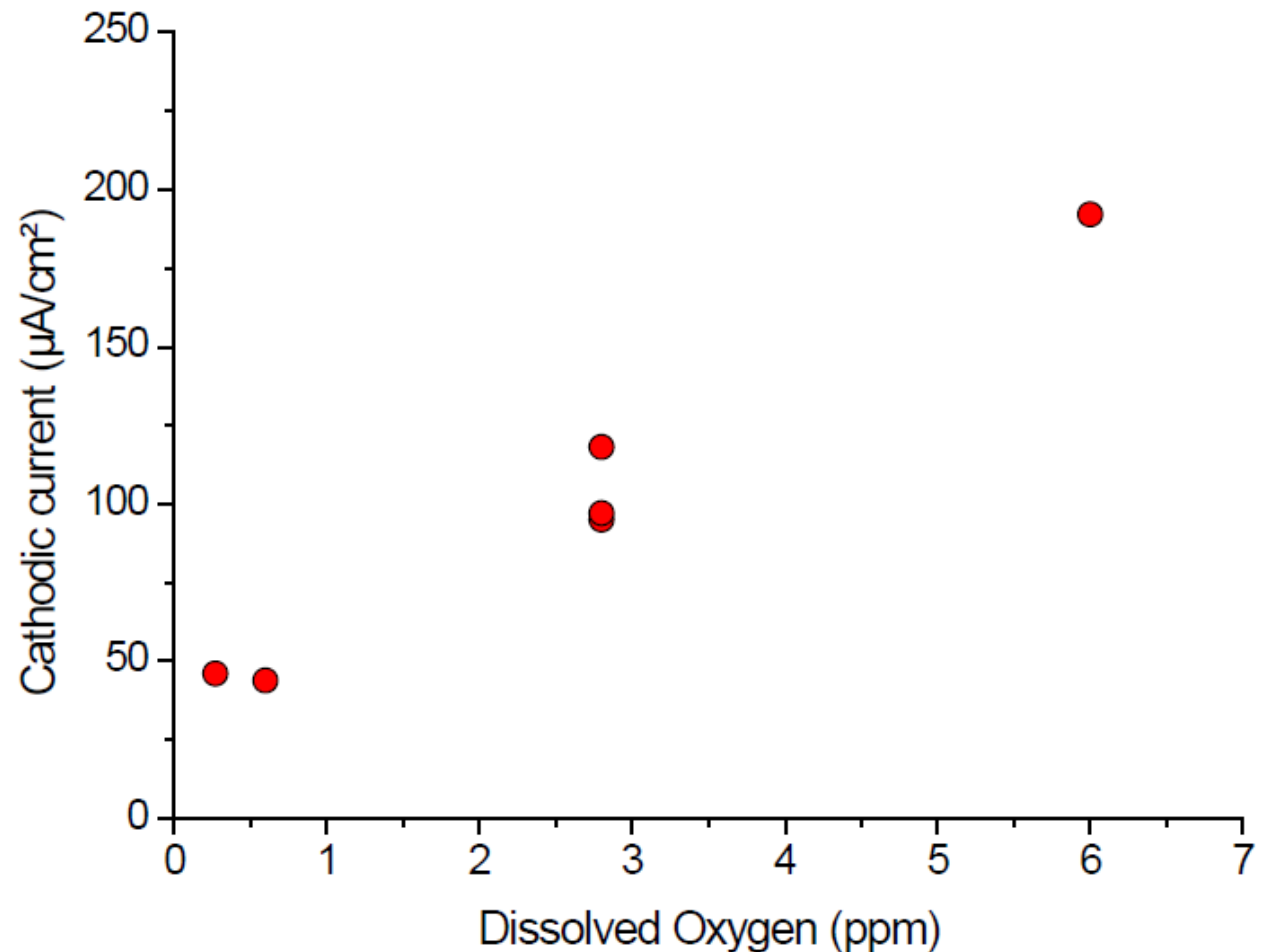
RESULTADOS – CORRENTE CATÓDICA MEDIDA EM FUNÇÃO AO TEOR DE OXIGÊNIO (-600 mV/ECS E 400 rpm)

Corrente medida através de um eletrodo de disco rotativo a -600 mV/ECS

A magnitude da corrente catódica depende em grande parte do teor de oxigênio. Isso significa que a taxa de propagação da corrosão por fresta deve ser baixa a valores de oxigênio.

Em condições de água do mar natural totalmente gaseificadas, corrosão por fresta são favorecidas pela formação de biofilme aumentando o potencial de circuito aberto. A medida que o potencial de corrosão permanece baixa na zona confinada, a probabilidade para a iniciação de corrosão por fresta será fortemente reduzida e o baixo teor de oxigênio na zona confinada resultará numa baixa taxa de propagação da corrosão por fresta.
